PRÜFBERICHT

A.Nr.: B5/591/17

Pfählungsschutzprüfung in Anlehnung an
OSHA, Title 8, Section 344.90

Prüfgut : Schutzkappen für Bewehrungsstahl
 VIBAProtect H, Type MINI Stab ø 8 - 14 mm
 VIBAProtect H, Type MAXI Stab ø 14 - 32 mm

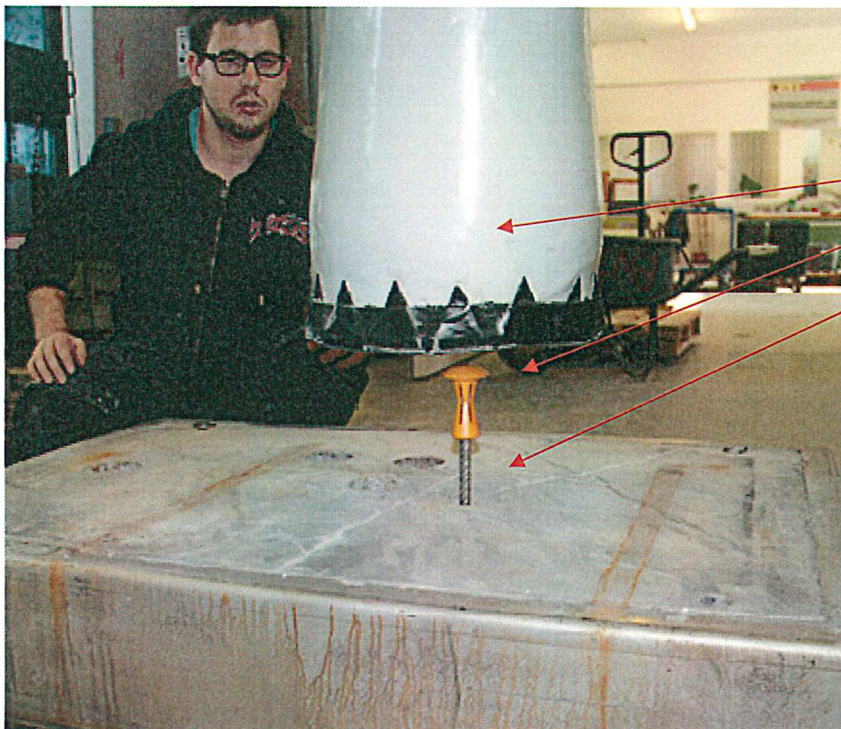
Bild Nr. 1

Prüfanordnung Pfählungsschutzprüfung

Sandsack

Schutzkappe

Bewehrungsstahl

Ein Bewehrungsstab mit Durchmesser 14 mm wird dabei in ein vorgebohrtes Loch eines Stahlbetonquaders eingesteckt, der Überstand / das herausstehende Ende beträgt $15,3 \text{ cm} \pm 6''$. Darauf wird die Schutzkappe aufgesteckt.

Der Sandsack mit einem Außenumfang von ca. 110 cm wurde auf ein Gewicht von $113,4 \text{ kg} \pm 250 \text{ lb}$ mit getrockneten Gesteinskörnungen der Fraktion 0/4 aufgefüllt. Im Bereich des Bodens wurde zur Vermeidung des Durchstoßens der Sandsack mit zwei runden Weichfaserplatten mit jeweils 13 mm Stärke und zusätzlich darüber mit einer 20 mm starken beschichteten Hartholzplatte verstärkt. Die Fallhöhe des Sandsackes wurde zuerst mit 2,00 m und danach mit 3,05 m ($\pm 10'$) über der Schutzkappe festgelegt.

Nach Auslösung der Fallvorrichtung fällt der Sandsack soweit als möglich zentrisch auf die Schutzkappe und diese kann auf Durchstoß überprüft werden.

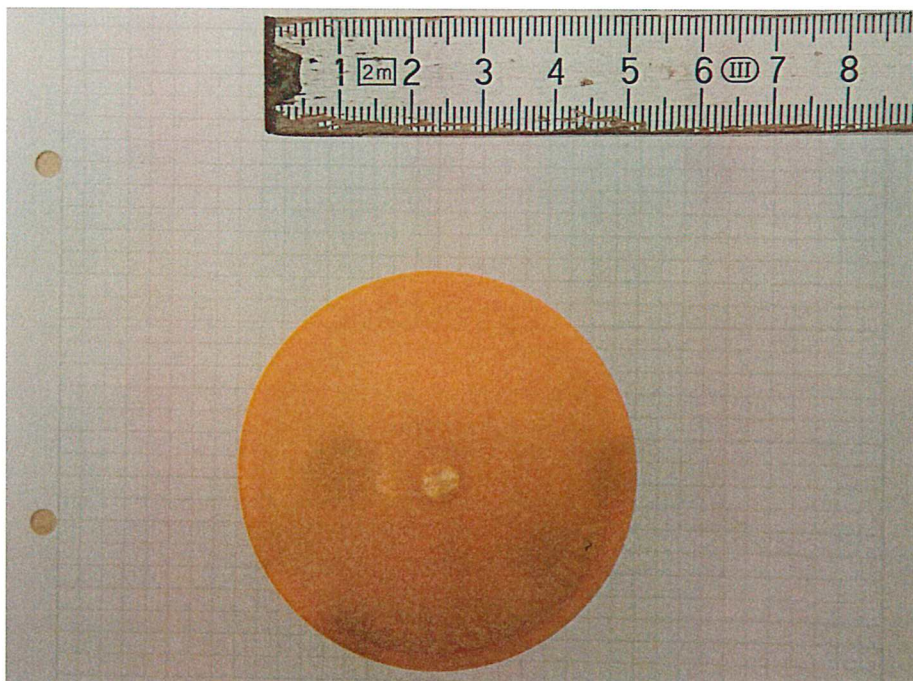
Bild Nr. 2

Schutzkappe VIBAProtect H
Type MINI Stab \varnothing 8 - 14 mm
mit Metalleinlage

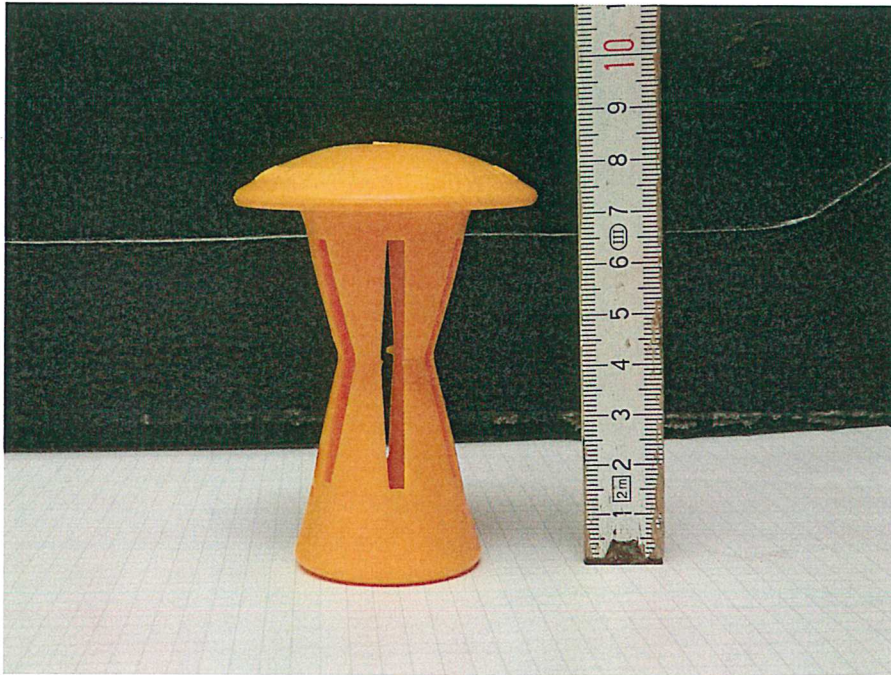
Bild Nr. 3

Schutzkappe VIBAProtect H
Type MINI Stab \varnothing 8 - 14 mm
mit Metalleinlage

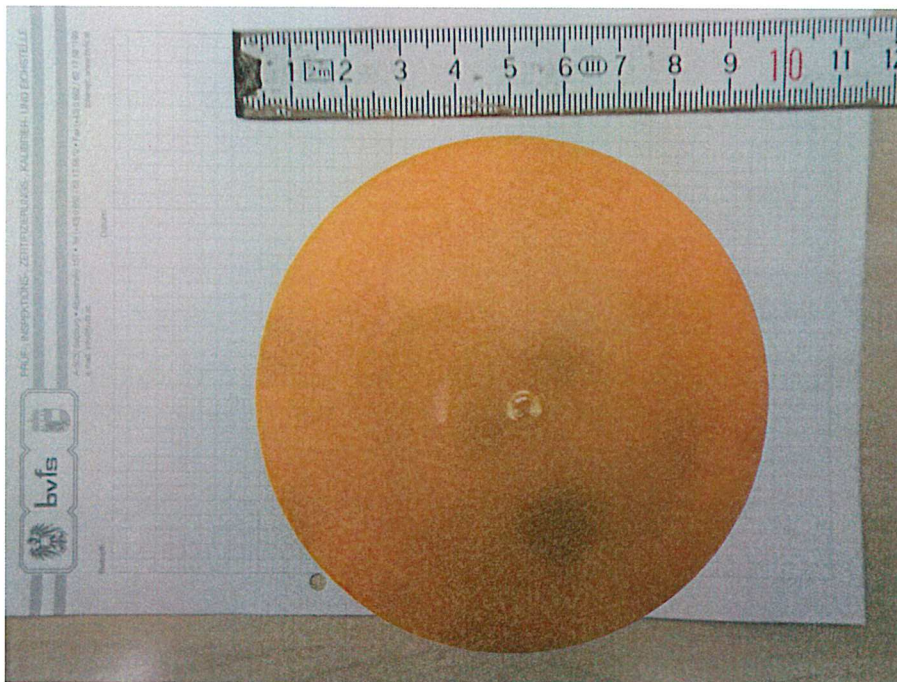
Bild Nr. 4

Schutzkappe VIBAProtect H
Type MAXI
Stab \varnothing 14 - 32 mm
mit Metalleinlage

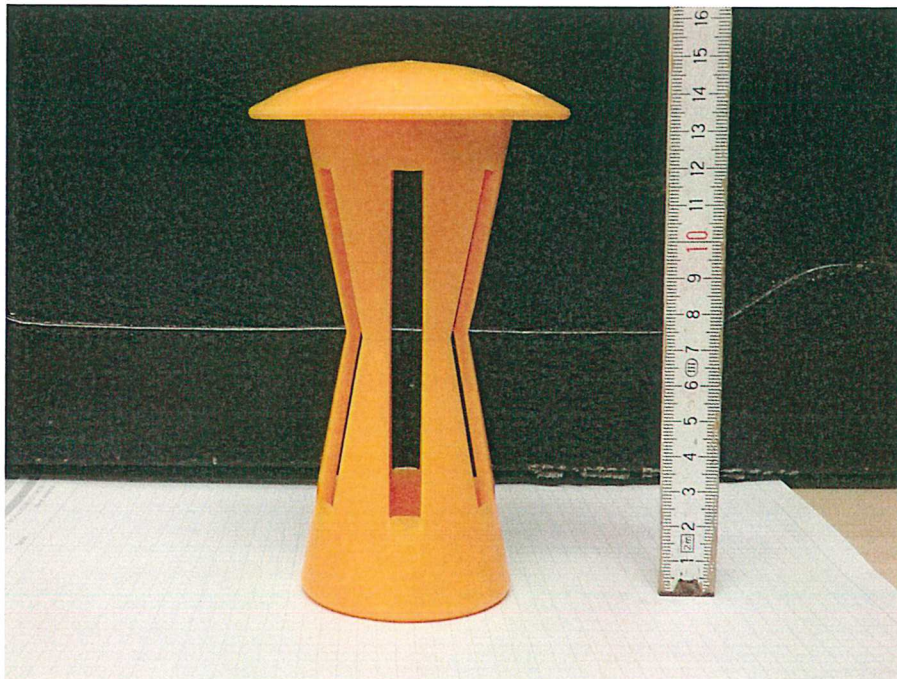
Bild Nr. 5

Schutzkappe VIBAProtect H
Type MAXI
Stab \varnothing 14 - 32 mm
mit Metalleinlage

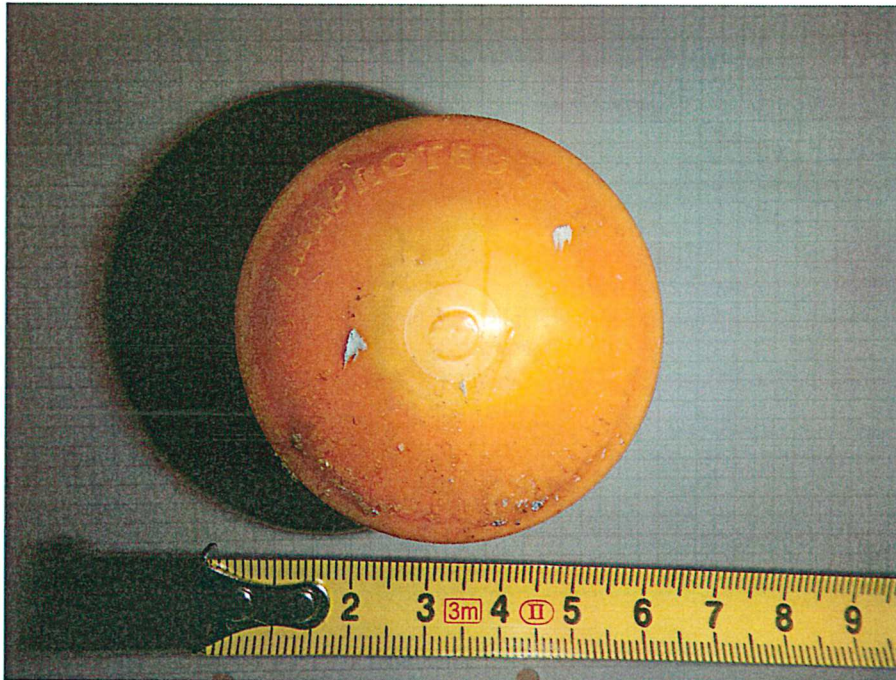
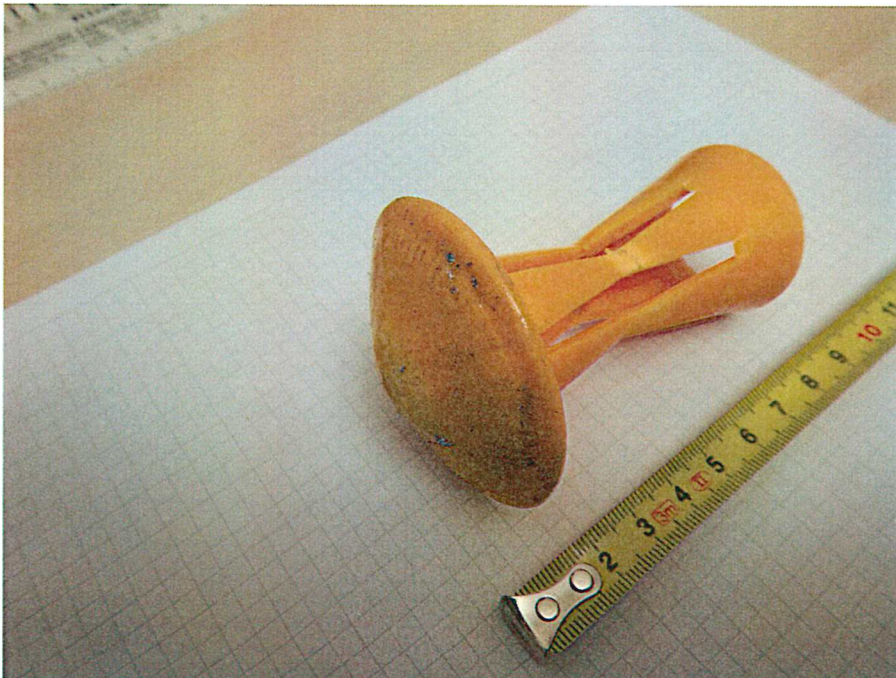
Bild Nr. 6

Schutzkappe VIBAProtect H
Type MINI Stab \varnothing 8 - 14 mm

Bild Nr. 7

Die Schutzkappe VIBAProtect H Type MINI Stab \varnothing 8 - 14 mm zeigt eine geringe Beeinträchtigung der Schutzkappenoberfläche auf. Die vertikalen Laschen sind im Zuge des Aufpralls geringfügig eingeknickt. Im Übrigen ist eine Verformung augenscheinlich nicht erkennbar.

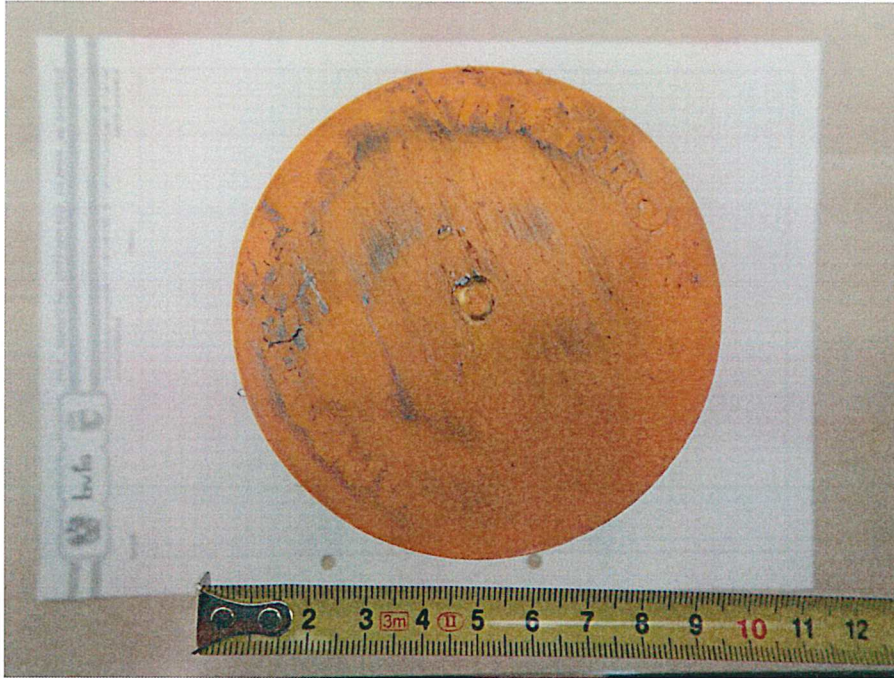
Bild Nr. 8

Schutzkappe VIBAProtect H
Type MAXI
Stab \varnothing 14 - 32 mm

Bild Nr. 9

Die Schutzkappe VIBAProtect H Type MAXI Stab \varnothing 14 - 32 mm zeigt eine geringe Beeinträchtigung der Schutzkappenoberfläche auf. Die vertikalen Laschen sind im Zuge des Aufpralls geringfügig eingeknickt, wodurch sich eine leichte Neigung der Kappe ergibt.

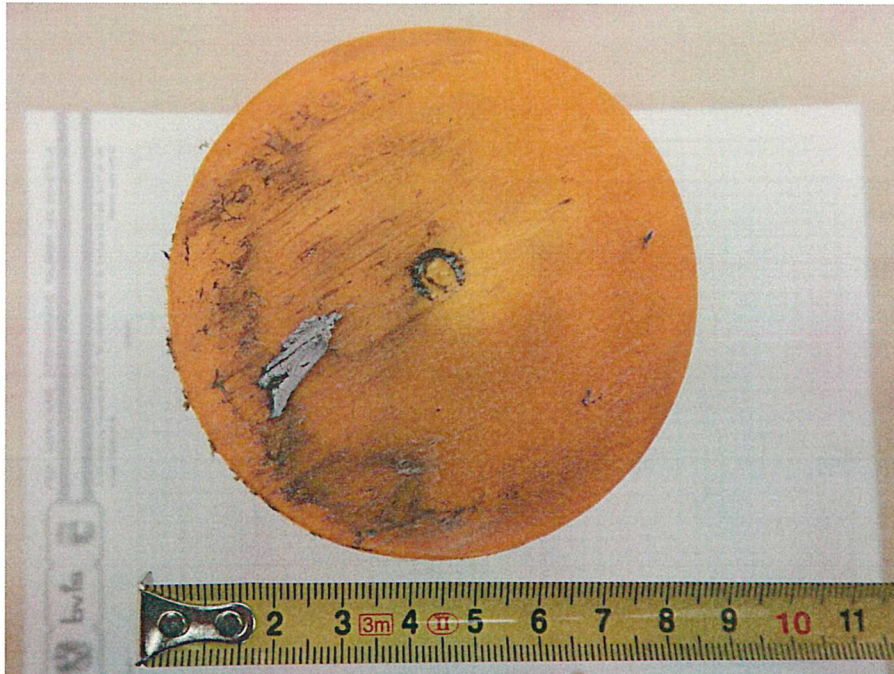
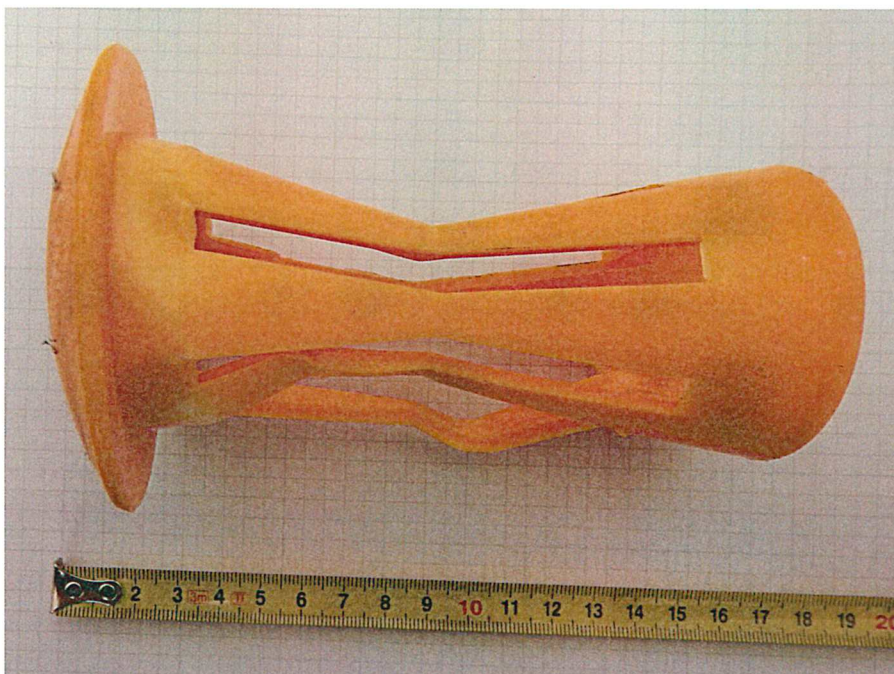
Bild Nr. 12

Schutzkappe VIBAProtect H
Type MAXI
Stab \varnothing 14 - 32 mm

Bild Nr. 13

Aufgrund des Aufpralls wurde eine Seite der Schutzkappe geringfügig nach unten gedrückt. Eine vertikale Lasche wurde dadurch nach außen gebogen. Vier weitere Laschen verformten sich nach innen. An der Mitte der Schutzkappe ist eine kleine Delle erkennbar. Ein Durchstanzen des Bewehrungsstahles durch die Schutzkappe ist nicht eingetreten.
